Risiko Baustellenkreissäge

Baustellenkreissägen

Sicher unter der Haube

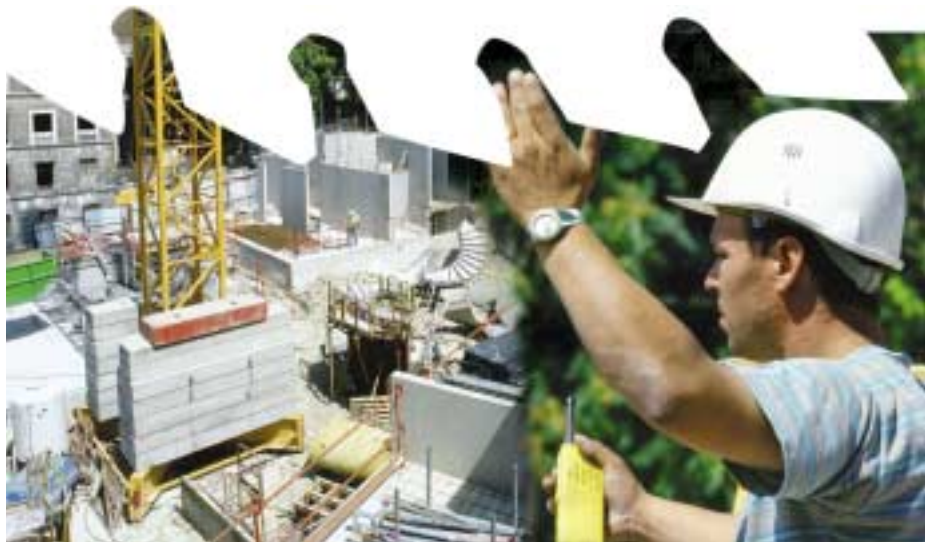
Es ist 8.30 Uhr, als Schuster auf der Baustellenkreissäge schnell ein paar Trapezleisten ablängen will. Da passiert es: Die zugeführte Leiste flattert, Schuster will sie mit der rechten Hand niederdrücken, gerät zu nahe an das Sägeblatt, die Finger werden erfasst! Kein Schmerz, nur wenig Blut! Aber vom kleinen Finger fehlt ein Teil, und die übrigen Finger... Schuster spürt, dass ihm gleich schwarz vor den Augen werden wird, instinktiv betätigt er noch den Not-Halt der Säge, dann hat er einen Filmriss!

die Schutzhaube nicht bis auf das Holz absenken und den Schiebestock nicht einsetzen und er..., da ist es auch schon passiert. Ich sehe, wie er mit den Fingern seiner Hand ins Sägeblatt kommt. Ich laufe zu ihm, ruf' nach den Kollegen, die ganze

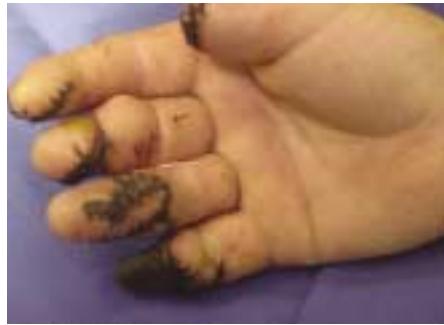
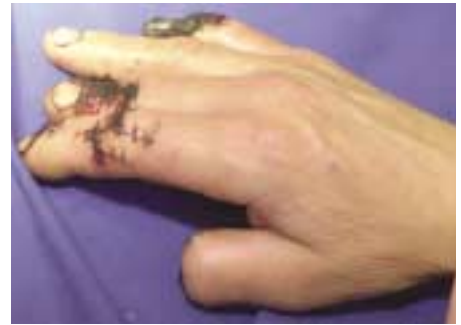
Trotz aufwändiger Therapie haben die schweren Verletzungen an sämtlichen Fingern der rechten Hand eine voraussichtlich dauerhafte Minderung der Erwerbsfähigkeit zur Folge.

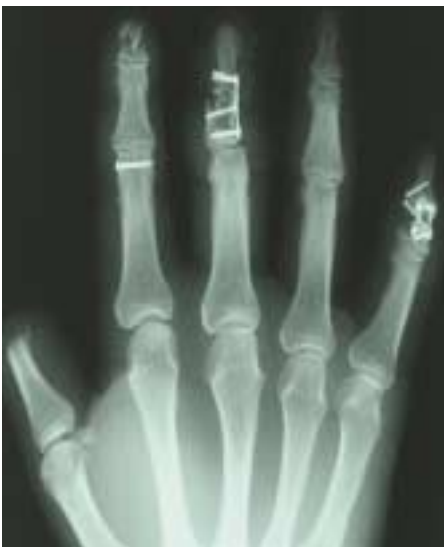
Im Röntgenbild deutlich erkennbar: Verschraubung der Endglieder zweier Finger

Schuster hat sich schwere Verletzungen an allen Endgliedern der rechten Hand zugezogen. Nach einer Erstbehandlung im Kreiskrankenhaus wird er mit einem Rettungshubschrauber in die Unfallklinik Murnau verlegt. Die Diagnose: Kreissägeverletzung mit fast vollständiger Amputation an den drei mittleren Fingern und Endgliedamputationen an Daumen und kleinem Finger.

Die Therapie ist aufwändig: Annähen des Kleinfingers, Annähen von Gefäßen, Sehnen und Nerven und Verschraubung des Zeigefingergliedes. Es kommt anfänglich zu Komplikationen, das Endglied des kleinen Fingers muss amputiert werden, ansonsten schreitet die Wundheilung gut voran. Schuster wird krankengymnastisch und ergotherapeutisch behandelt.

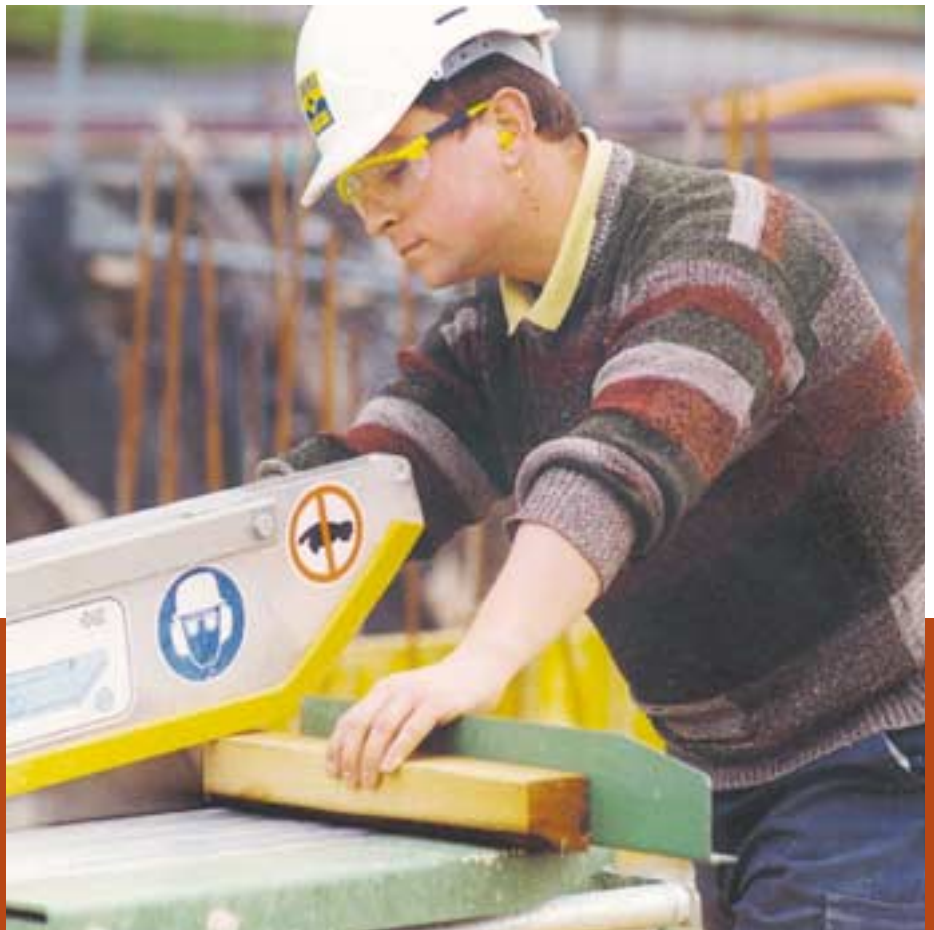
Sicheres Sägen mit der Suva-Schutzhaube B90

Viele Unfälle sind mit geeigneten Schutzvorrichtungen an der Säge vermeidbar. Als sehr wirksame Schutzeinrichtung hat sich die Verwendung von selbsttätig schließenden Schutzhauben für Arbeiten an Baustellenkreissägen herausgestellt.

Die Schutzhaube B90 hat etliche sicherheitstechnisch bedeutsame Vorzüge gegenüber den allgemein gebräuchlichen Schutzhauben:

- Die Haube senkt sich selbsttätig in die Schutzstellung, also bis auf den Maschinentisch ab.
- Beim Zuführen des Werkstücks stellt die Haube sich automatisch auf die Dicke des Holzes ein.
- Sie ist transparent, erlaubt also gute Sicht auf die Schnittstelle.
- Robust für den Baustellenbetrieb geeignet.
- Wartungsfreundlich.
- Lässt sich auf jede Baustellenkreissäge montieren (Ausnahme: schrägstellbare Kreissägenblätter)

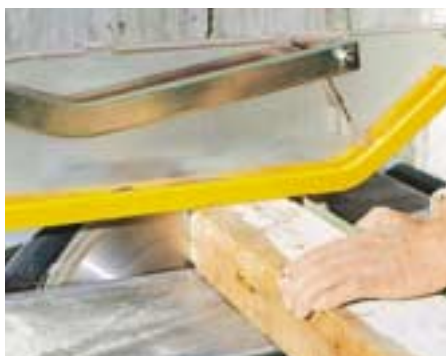
Die Suva-Schutzhaube B90 senkt sich bis auf das Werkstück ab

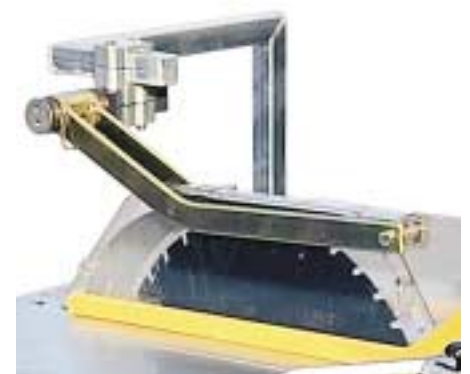
Seitliche Befestigung der Suva-Schutzhaube am Säge Tisch

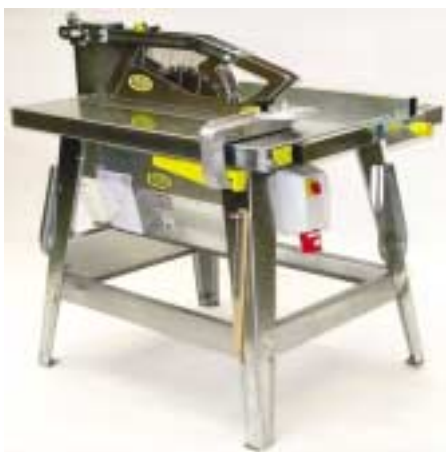
Baustellenkreissäge Avola ZB mit Schutzhaube SSH

In geschlossener Position wird das Sägeblatt vollkommen von der Schutzhaube abgedeckt. Durch eine Einlaufschräge hebt sich die Schutzhaube durch das zu sägende Material vorne an und legt sich dann waagrecht auf das Holz. Nach dem Schnitt senkt sich die Schutzhaube wieder auf den Maschinentisch ab.

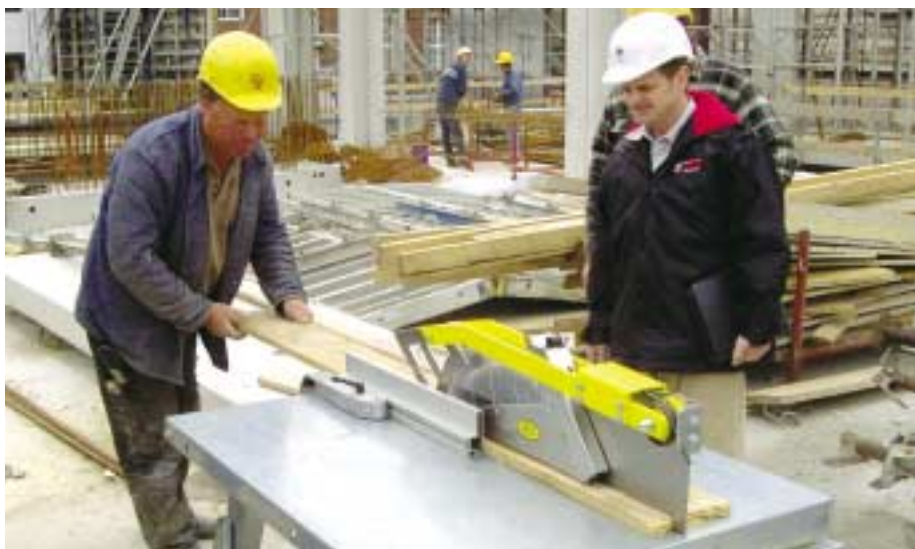
Mit der Avola-Schutzhaube, befestigt am Spaltkeil, lassen sich größere Schalenteile gefahrlos durchtrennen

Der Vorteil dieser Haubenbefestigung ist, dass auch größere Schaufeln in voller Breite gesägt werden können, ohne dass ein seitlicher Befestigungsbügel, wie in der noch geltenden EN 1870-1 für Schutzhauben gefordert, das Durchschieben des Schalungsmaterials behindert.

In der überarbeiteten Fassung der Europannorm Tischkreissägemaschinen (pr EN 1870-1) vom Mai 2004 ist die Befestigung der Schutzhaube am Spaltkeil wieder zulässig. Er dient im hinteren Bereich zur Aufnahme des Schutzhaubenbügels und im vorderen Bereich als Führung für die Schutzhaube beim Anheben durch das Werkstück.

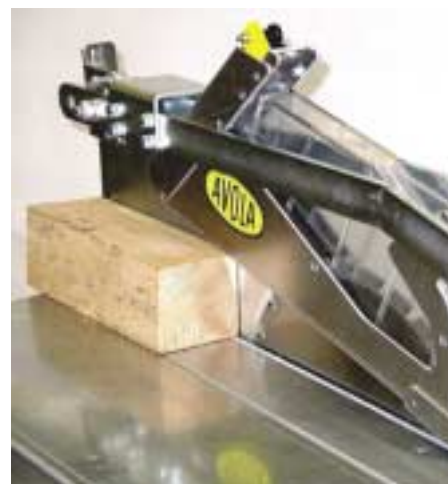
Die Avola-Sicherheitsschutzhaube SSH passt sich optimal an das Werkstück an
